**KULTŪROS PAVELDO OBJEKTO BŪKLĖS PATIKRINIMO AKTAS**

2022-11-03 Nr. KP-50 (13.9)

1. Pavadinimas- Altorius su skulptūromis
2. Unikalus kodas Kultūros vertybių registre – 20345
3. Nekilnojamojo kultūros paveldo vertinimo tarybos akto patvirtinimo data ir numeris (jei aktas patvirtintas):  
-
4. Adresas - Zarasų r. sav., Antazavės sen., Antazavės k., Zalvės g. 15.
5. Valdytojas- Imbrado Nukryžiuotojo Jėzaus parapija, a.k. 191270298.  
(vardas, pavardė, gyv. vieta, tel. numeris/juridinio asmens pavadinimas, teisinė forma, buveinė, kodas, tel. numeris)
6. Paskelbtas ar nepaskelbtas saugomu kultūros paveldo objektu – nepaskelbtas, registrinis
7. Ankstesnio būklės patikrinimo akto data ir numeris – .

**ALTORIUS SU SKULPTŪROMIS. FOTOFIKSACIJA.**  
(unikalus kodas Kultūros vertybių registre 20345)

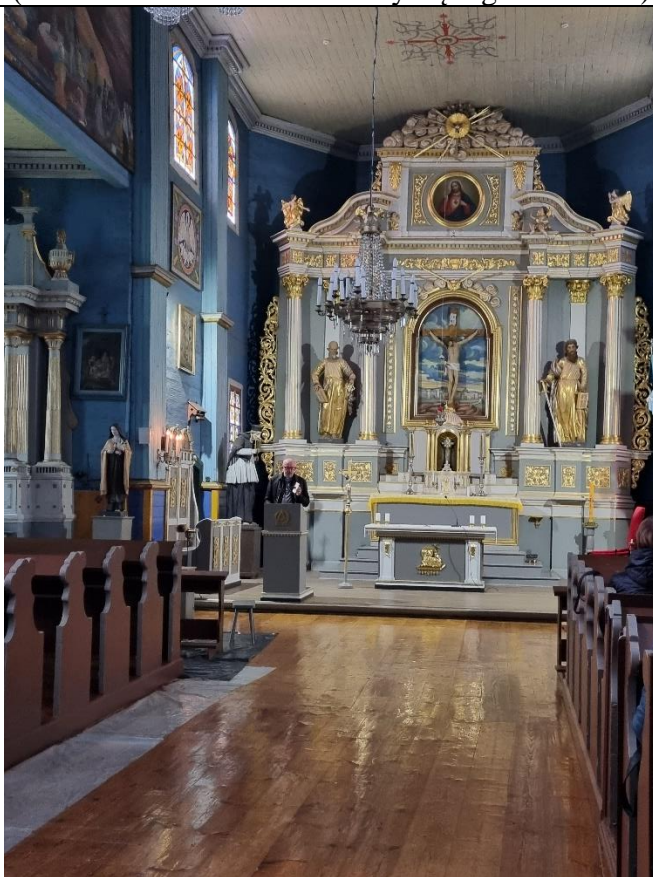
Unikalus kodas Kultūros vertybių registre – 20345  
Fotografavo: Valentina Biveinienė

Vertingosios savybės nenustatytos kultūros paveldo registre. Vertybė pagal sandarą – pavienis objektas. Antazavės Dievo Apvaizdos bažnyčios centrinėje dalyje įrengtas altorius su skulptūromis, būklė gera. Centrinis altorius įrengtas XIX a. Altorius medinis, 9x1,9 dydžio, apie 6,9 m aukščio. Altoriuje galima išžvelgti kelis stilius, daugiausiai matomi baroko ir klasicizmo elementai. Altoriaus kompozicijai vientisumą teikia pirmo tarpsnio apvalios auksuotos ir sidabruotos šv. Petro ir šv. Povilo skulptūros, ažūriniai elementai. Įvairūs elementai – lapai, spiralės puošia cokolio, antablemento, retabulo šonus. Altorius polichromuotas (pilkšvos, melsvos, gelsvos spalvos), kapiteliai ir ornamentai auksuoti. Būklė gera.
