KULTŪROS PAVELDO OBJEKTO BŪKLĖS PATIKRINIMO AKTAS

2022-11-03 Nr. KP-42 (13.9)

1. Pavadinimas - Varpinė
2. Unikalus kodas Kultūros vertybių registre - 23640
3. Nekilnojamojo kultūros paveldo vertinimo tarybos akto patvirtinimo data ir numeris (jei aktas patvirtintas):
-
4. Adresas - Zarasų r. sav., Antazavės sen., Antazavės k., Zalvės g. 15
5. Valdytojas - Imbrado Nukryžiuotojo Jėzaus parapija, a.k. 191270298.
(vardas, pavardė, gyv. vieta, tel. numeris/juridinio asmens pavadinimas, teisinė forma, buveinė, kodas, tel. numeris)
6. Paskelbtas ar nepaskelbtas saugomu kultūros paveldo objektu – paskelbtas, valstybės saugomas
7. Ankstesnio būklės patikrinimo akto data ir numeris – .

VARPINĖ. FOTOFIKSACIJA.
(unikalus kodas Kultūros vertybių registre 23640)

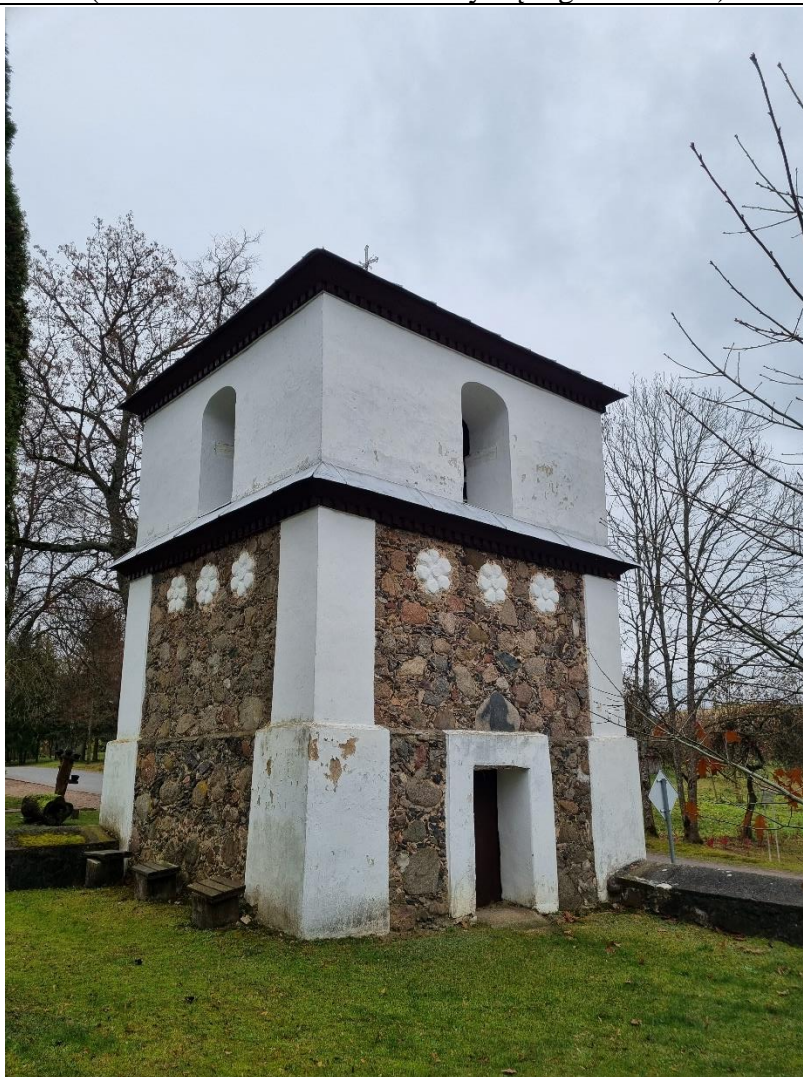
Unikalus kodas Kultūros vertybių registre – 23640
Fotografavo: Valentina Biveinienė

Vertingosios savybės nenustatytos kultūros paveldo registre. Vertybė pagal sandarą – į kompleksą įeinantis objektas. Vertingųjų savybių pobūdis – architektūros. Varpinė pastatyta 1889 m.. Varpinė trijų aukštų, į viršų siaurėjanti, 4x4 dydžio ir 8 m. aukščio. Du apatiniai aukštai akmens ir kalkių mūro, kampai tinkuoti, nubalinti, trečias aukštas mūrinis su atviromis angomis, išorėje tinkuotas ir nubalintas. Vietomis nuo oro ir drėgmės nusilupęs tinkas. Išorėje, antro aukšto sienoje, įmūryti dekoratyvinių gėlių žiedai, nubalinti. Stogas keturšlaitis, būklė patenkinama. Varpinė sujungta akmens tvora, kuri juosia visą bažnyčios teritoriją, būklė patenkinama. Teritorija prižiūrima.

12. Išvados apie kultūros paveldo objekto aplinkos būklės pokytį: Bendra kultūros paveldo objekto būklė patenkinama, teritorija prižiūrima. Rekomenduojama atlikti priežiūros darbus.
